Biologické napadení kamene soch a reliéfů v Novém lese u Kuksu a možnosti jeho potlačení

Josef HALDA, Petr KOTLÍK, Zdeněk ŠTAFEN

Kamenné sochy a reliéfy v Novém lese u Kuksu

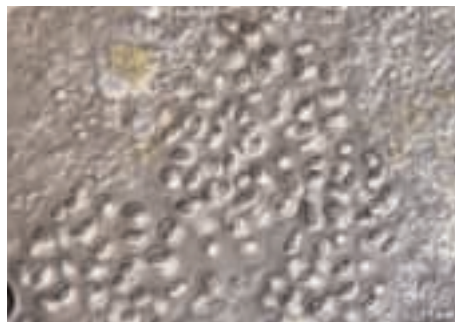
1a

Obr. 1a. Mikrosnímek sinic vyskytujících se na kameni soch v Novém lese, kokální sinice. (Foto: Josef Halda, XXXX)

nout právě vrstvou biofilmu. Z toho plyne i jeden z důležitých požadavků na účinný biocid – schopnost penetrace biofilmem k organismům, které má hubit (obr. 1a, 1b).⁶

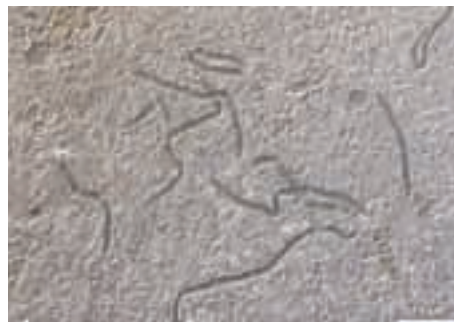
1b

Obr. 1b. Mikrosnímek sinic vyskytujících se na kameni soch v Novém lese, vláknité sinice. (Foto: Josef Halda, XXXX)

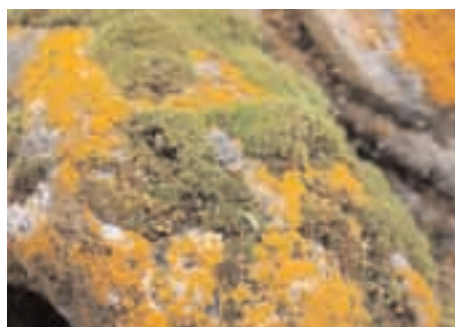
2a

Obr. 2a. Vláknitá řasa *Trentepohlia aurea* z povrchu kamene v Novém lese. (Foto: Josef Halda, XXXX)

Některé druhy řas jsou však výrazně barevné (např. oranžová řasa *Trentepohlia aurea*) a jejich přítomnost na povrchu kamene je velice nápadná (obr. 2a, 2b).

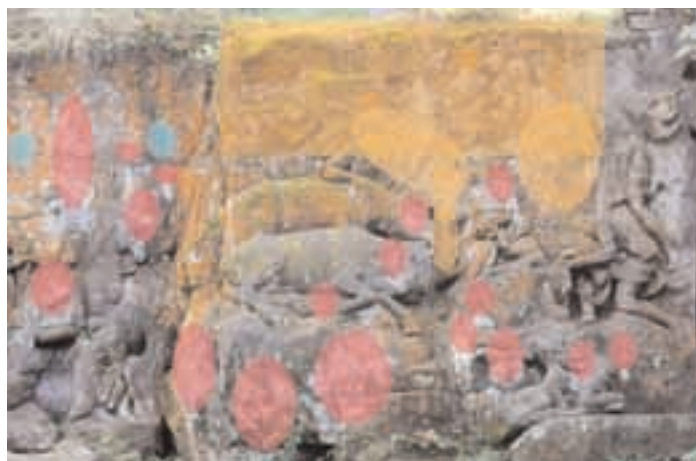
3

Obr. 3. Příklad záznamu výskytu některých druhů organismů na kameni centrálního reliéfu v Novém lese. *Gyalectajenensis* (oranžové plochy); *Bilimbiasabuletorum* (zeleno-šedé plochy); *Leprariamembranacea* (červené plochy). (Foto: Josef Halda, XXXX)

V případě řas se obecně předpokládá, že přímé nebezpečí pro korozi kamene je malé, ale vznik biofilmu, na němž se velkou měrou podílejí, připravuje podmínky pro nástup dalších organismů se složitější stavbou, které kameni již prokazatelně škodí (obr. 3).⁷
